Uma intervenção arquitetônica para resgatar o jardim histórico do Museu Educativo Gama d'Eça e Victor Bersani – Patrimônio de Santa Maria, RS

An architectural intervention to rescue the historic Garden of the Museu Educativo Gama d'Eça e Victor Bersani – heritage of Santa Maria, Rio Grande do Sul, Brasil

Émille Schmidt Gaklik*
Denise de Souza Saad**
Caryl E. J. Lopes***

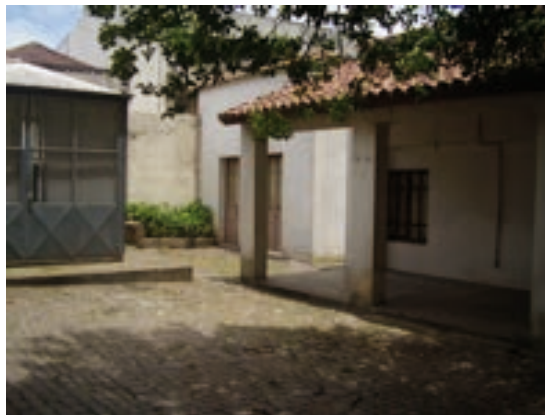
Baisch (2008) descreve que, nesta data também foram construídos três anexos ao fundo do lote, próximos ao palacete (Figura 2). O primeiro foi projetado para abrigar a carruagem do Conde de Porto Alegre e para servir de auditório; o segundo, para abrigar parte do acervo e o terceiro, para servir de reserva técnica visitável. É válido ressaltar que estes anexos são de volume, caráter e porte ínfimos se comparados ao prédio principal.

**Figura 2 – Anexos do Palacete Dr. Astrogildo, ao fundo do lote.
FONTE: GAKLIK, 2012.**

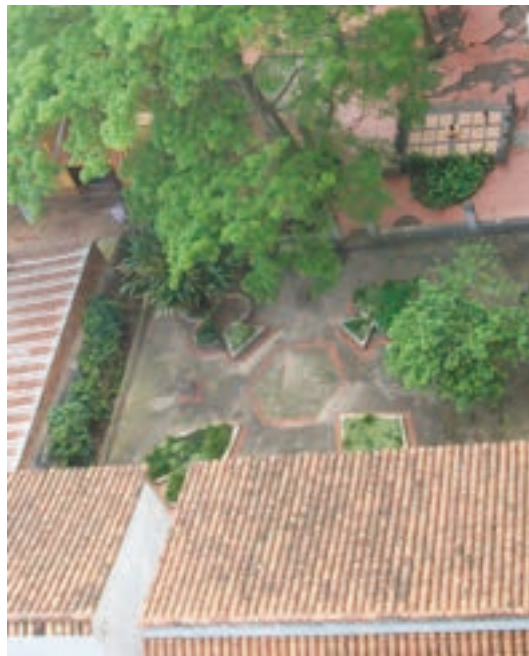
Por apresentar elementos de diversas tipologias, como balaústres, fontes, caramanchões e espaços de estar, considera-se que o jardim (Figura 3) é expressão do eclétismo. O jardim eclético se caracteriza com o tratamento do espaço livre de acordo com uma visão romântica e idílica, procurando recriar nos espaços as imagens de paraísos, campos bucólicos ou jardins de palácios reais. Os espaços criados se destinam à contemplação, ao passeio e ao flunar e incorporam no seu ideal uma concepção pitoresca de mundo, típica da sociedade europeia do século XIX (MACEDO, 1999).

**Figura 3 – Fotografia do jardim visto do alto do Edifício taperinha.
FONTE: GAKLIK, 2012.**

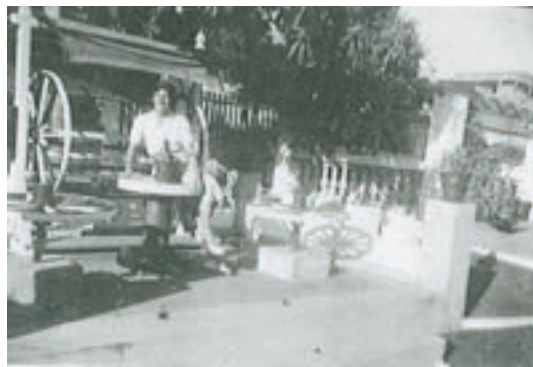
O caramanchão que continha os bancos e mesas com rodas de carroça era descoberto (Figura 5). Apresentava luminárias e pavimentação em ladrilho hidráulico. O caramanchão dividido em platôs era coberto com pérgola e a pavimentado com diferentes tipos de ladrilho hidráulico. A rosa-dos-ventos e o minicastelo são constituídos de tijolos maciços. A pavimentação nos espaços externos aos caramanchões era de litocerâmica vermelha.

**Figura 5 – Caramanchão com mesas e bancos feitos com rodas de carroça.
FONTE: SPERB, década de 1950.**

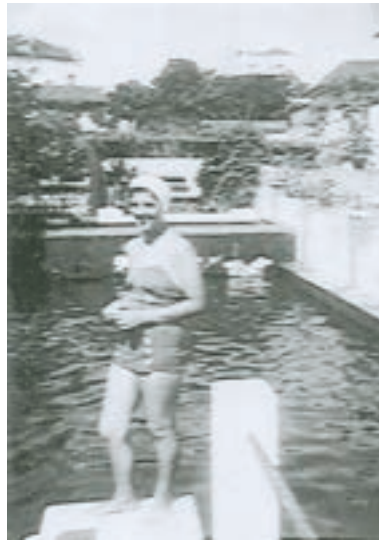
O terceiro nível do jardim corresponde àquele que contém a piscina maior, destinada aos adultos. Aos fundos da piscina, embaixo do trampolim (Figura 6), ficava a “casa de vestir”⁴ usada pelos banhistas. Atrás desta, existia um serpentário, de finalidade e características desconhecidas. Recantos ornados com muitos balaústres eram responsáveis pela delimitação deste nível do jardim. A piscina era constituída por ladrilhos hidráulicos distintos daqueles ladrilhos que compunham os recantos. Os balaústres eram feitos de argamassa armada e se dispõem imprimindo ritmo aos espaços.

**Figura 6 – Piscina com trampolim.
FONTE: SPERB, década de 1950.**

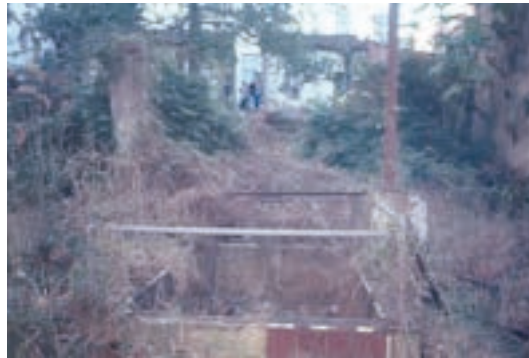
O jardim se encontra sem visitação dirigida, sem inserção de atividades e sem maiores cuidados. Durante muito tempo, teve seus canteiros e elementos escondidos por entulhos e resíduos de lixo (Figura 7), os quais eram lançados pelos moradores das edificações vizinhas. Somente em 1998 a direção do Museu reuniu uma equipe

com 11 trabalhadores da companhia de limpeza pública da cidade para a retirada da sujeira. Essa limpeza, na qual foram retiradas cinquenta caçambas de entulhos, contou com o auxílio financeiro da Associação Amigos do Museu e da reitoria da UFSM. Essa data é tida como uma “redescoberta” do jardim, no entanto, ele continuou sem uso e recebendo apenas uma manutenção mensal.

Figura 7 – Estado do jardim antes da limpeza- piscina infantil.
FONTE: acervo do Museu Educativo Gama d’Eça e Victor Bersani, 1998.

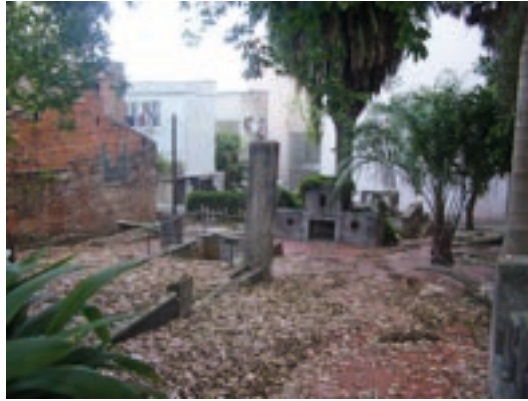
Nota-se que a evolução dos níveis de degradação é surpreendente. Cada nova visita mensal ao jardim revela uma situação mais agravante (Figura 8). O terreno está cedendo de forma incessante, o que afeta a pavimentação e a estabilidade dos elementos componentes do jardim. A negligência dada ao local agrava cada vez mais

as manifestações patológicas e degradações ali existentes. Portanto, seu estado de conservação é crítico, sendo que se nenhuma atitude for adotada em breve, este está sujeito ao risco de desaparecimento.

Figura 8 – Fotografia do jardim durante o outono de 2011.
FONTE: GAKLIK, 2012.

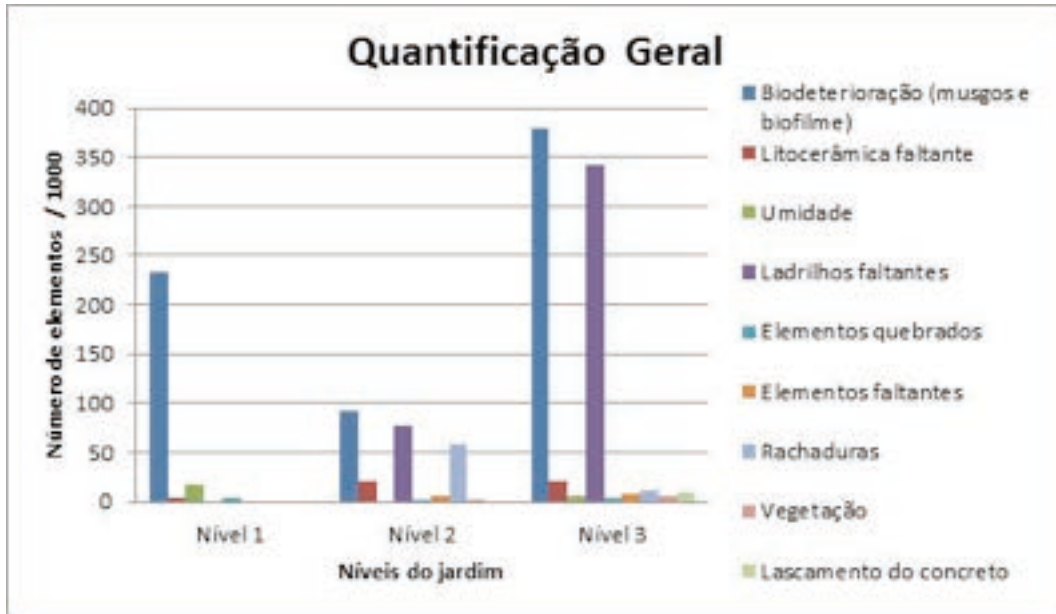
Através da quantificação geral (Figura 12) das manifestações patológicas encontradas em cada nível do jardim, constatou-se que o terceiro nível apresenta maior diversidade de patologias, no entanto, a maior ocorrência se dá na presença de biodeterioração e na quantidade de ladrilhos faltantes. O segundo nível possui a maior incidência de rachaduras e o primeiro nível, a maior porcentagem de umidade. A patologia com maior incidência nos três níveis do jardim foi a biodeterioração. No entanto, dos três níveis do jardim, o terceiro nível apresenta maior taxa de ocorrência.

Figura 12 – Gráfico com a quantificação geral de patologias encontradas no jardim.
Escala utilizada: percentual 1/1000.
FONTE: GAKLIK, 2012.

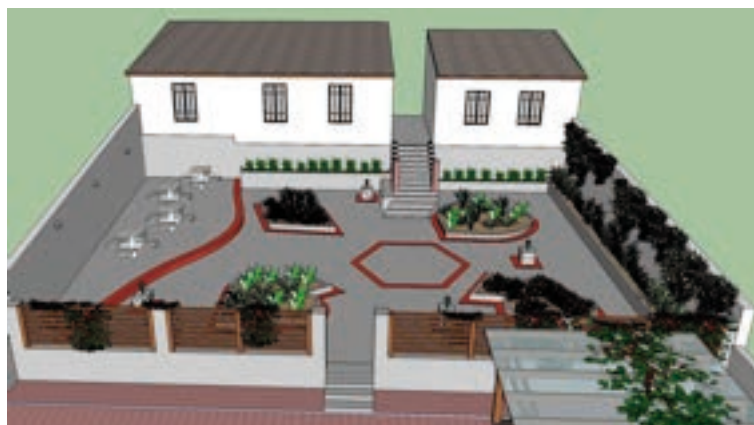
Figura 13 – Intervenção no Jardim dos Naipes – mesas para jogos.
FONTE: GAKLIK, 2012.

O partido adotado para o projeto foi baseado no estabelecimento de duas macrozonas: a estática e a dinâmica. A idéia consistiu em contrapor os espaços estáticos, ou seja, os locais destinados a atividades mais calmas e de contemplação com espaços mais dinâmicos, insinuando movimentação e proporcionando a interação do visitante com os elementos do jardim. O primeiro nível do jardim (Figura 13), espaço estático, recebe espaço para mesas de jogos e novo paisagismo nos canteiros. O muro que separa o Jardim dos Naipes do segundo nível é valorizado com a composição de ripados de madeira com vegetação trepadeira.

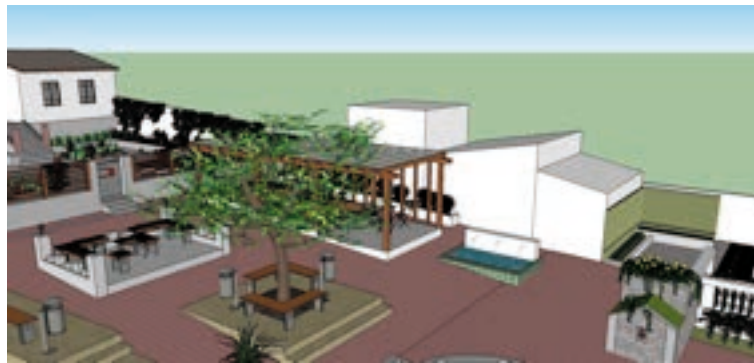
**Figura 14 – Segundo nível do jardim – caramanchão, espaços de estar e fonte na antiga piscina infantil.
FONTE: GAKLIK, 2012.**

No segundo nível (Figura 14), os platôs recebem pergolado de madeira, sendo uma alusão ao antigo caramanchão e uma forma mais leve e contemporânea de valorizar o espaço além de proteger a pavimentação de ladrilhos existente. A zona dinâmica proposta (Figura 15) abrange a piscina infantil e os espaços relacionados ao terceiro nível. A primeira, é transformada em fonte. Parte da piscina maior é coberta com um deck de madeira, servindo de suporte às mesas do café. A porção que fica descoberta acolhe uma cascata. O espaço que apresenta uma antiga fonte é remodelado com a inserção de grelhas com fontes interativas, as quais podem ser controladas, sendo acionadas quando necessário.

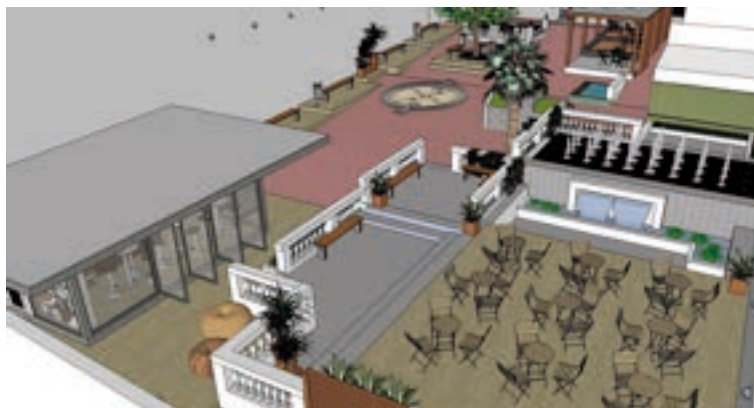
**Figura 15 – Terceiro nível do jardim – café cultural, deck de madeira e Espaço das Águas.
FONTE: GAKLIK, 2012.**

O denominado “Espaço das Águas” propicia novo uso ao local, movimentação com o uso do elemento água e remete às atividades anteriores, relacionadas com o mesmo elemento. O posicionamento do café – ao final do terceiro nível - foi estratégico para conduzir o visitante a apreciar todo o jardim. A casa-de-vestir é adaptada para servir de apoio às atividades de depósito do jardim e do café.
