## Identificação de cerâmicas em faiança portuguesa nos casarões do centro histórico da cidade de Pelotas, Rio Grande do Sul

*Identification of ceramics in Portuguese faience in mansions in the historical center in the city of Pelotas, Rio Grande do Sul*

**Resumo:** Este trabalho contém informações acerca da história, procedência e manufatura de peças em faiança portuguesa localizadas na Praça do Centro Histórico da cidade de Pelotas, RS, Brasil. A pesquisa baseou-se na identificação e análise das peças das platibandas dos Casarões Barão de Cacequi, Barão de São Luís e Barão de Butuí. Os prédios, em estilo eclético, foram construídos no final do século XIX, no período do apogeu econômico da cidade e da sociedade pelotense. No Casarão do Barão de Cacequi, das oito esculturas que representavam a América, África, Ásia e Europa, e as estações do ano, somente cinco foram encontradas, bem como três vasos foram localizados. No Casarão do Barão de São Luís, das seis esculturas, que representavam as artes, a indústria, o comércio, a agricultura e a gratidão (duas), todas foram encontradas. No Casarão do Barão de Butuí, as treze esculturas e quatro vasos não foram localizados. A análise da

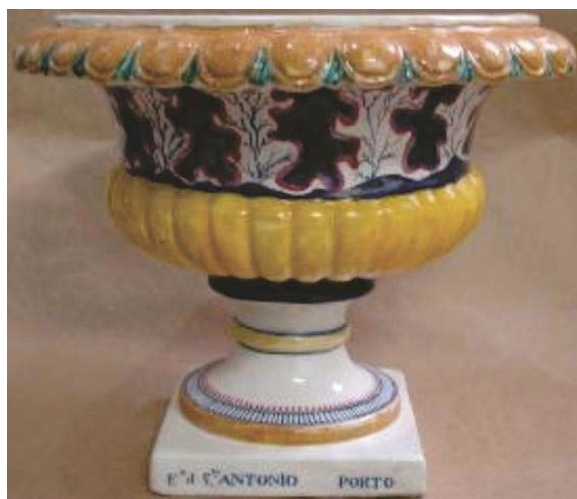
Figura 3 - Vaso em faiança, Fábrica Santo Antônio do Vale da Piedade, Porto, Portugal. Fonte: Acervo Keli C. Scolari, 2009.

Os artefatos em faiança ou louça branca são obtidos a partir de uma argila muito plástica que, após o seu primeiro cozimento, com temperaturas entre 1050° a 1150°C, apresentam-se porosos, resistentes e, geralmente, com coloração marfim clara. Para tornar a peça impermeável, mais resistente, dura e sonora (som metálico) aplica-se esmalte ou verniz à base de óxido de chumbo ou óxido estanho, e faz-se uma segunda cozedura com temperatura inferior a da primeira queima, de aproximadamente 850°C. A cerâmica em faiança é usada na produção de esculturas, vasos (Figura 3), pinhas, pratos, xícaras, jaras, etc.

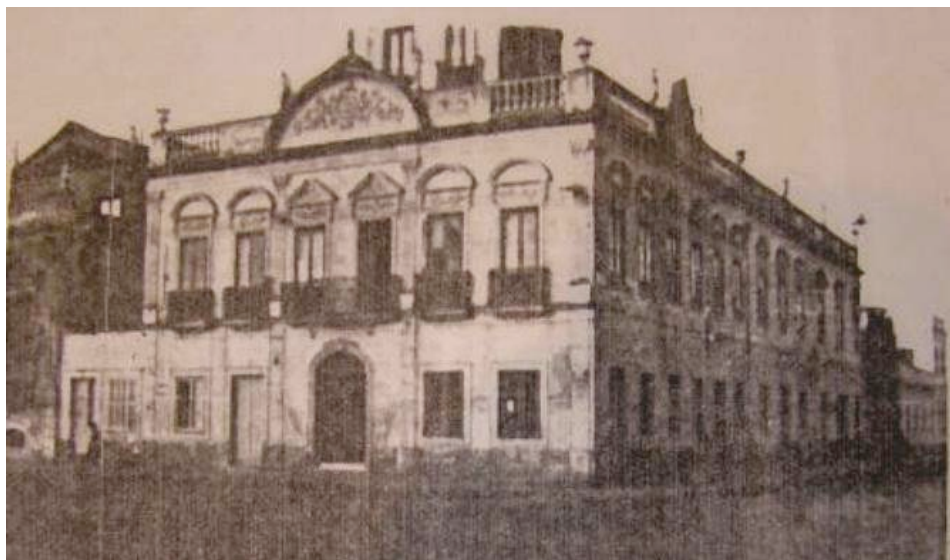
Figura 4 – Fachada do Casarão Barão de Butuí, posterior a 1880, com as cerâmicas na platibanda.  
Fonte: Acervo Secretária Municipal de Cultura, 2011.

O prédio do Casarão Barão de Butuí, também, conhecido como Casarão 2, foi construído no estilo colonial, antes de 1830. Teve como seu primeiro proprietário o charqueador José Vieira Vianna que, segundo a pesquisadora Chevalier (2002), vendeu a propriedade para o charqueador José Antônio Moreira, então Barão de Butuí. Em 1880, o casarão sofreu uma reforma, possivelmente, realizada pelo construtor italiano José Isella, que inseriu uma platibanda vazada com cento e quarenta e um balaustres, pedestais com esculturas e vasos, um frontão central e balcões nas janelas superiores (CHEVALIER, 2002). Essas modificações no prédio alteraram o seu estilo colonial para o estilo eclético (Figura 4).

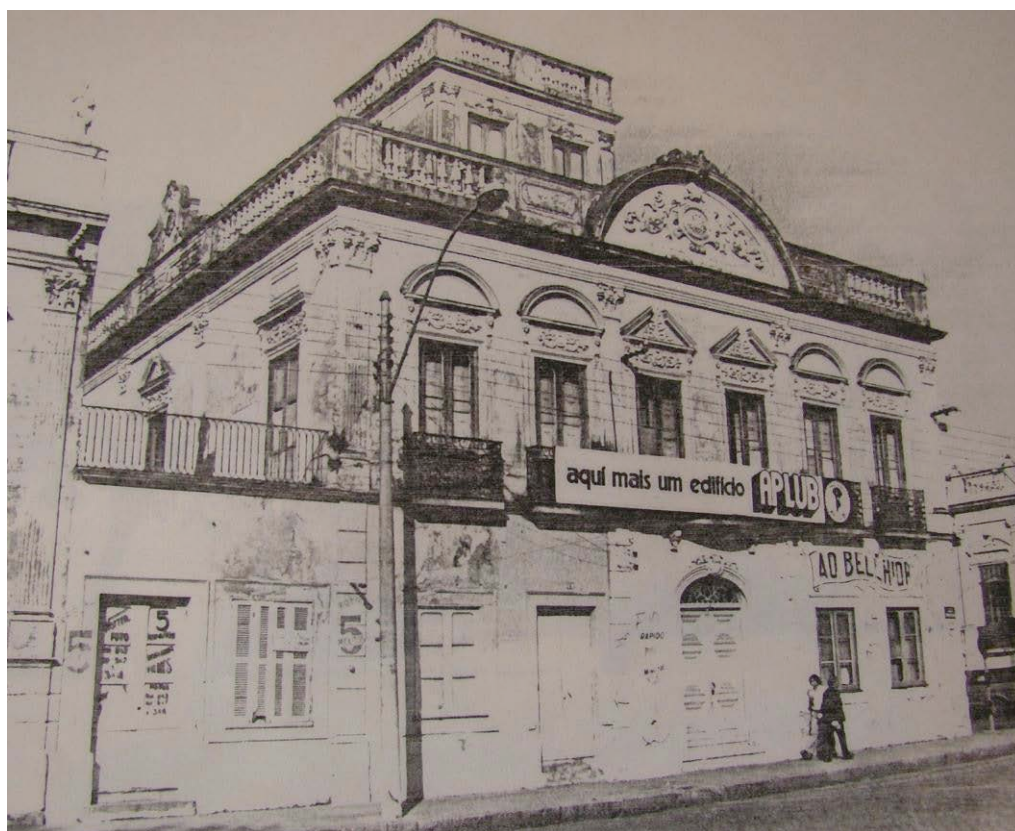
Figura 5 – Fachada do casarão Barão de Butuí, posterior a 1970, sem as peças cerâmicas da platibanda.  
Fonte: Acervo Secretária Municipal de Cultura, 2011.

No ano de 1970 o prédio foi vendido para a Associação dos Profissionais Liberais Universitários do Brasil (APLUB) e as esculturas e vasos em faiança da platibanda foram removidos pela antiga proprietária, Senhora Inah Bordagorry de Assumpsão (Figura 5).

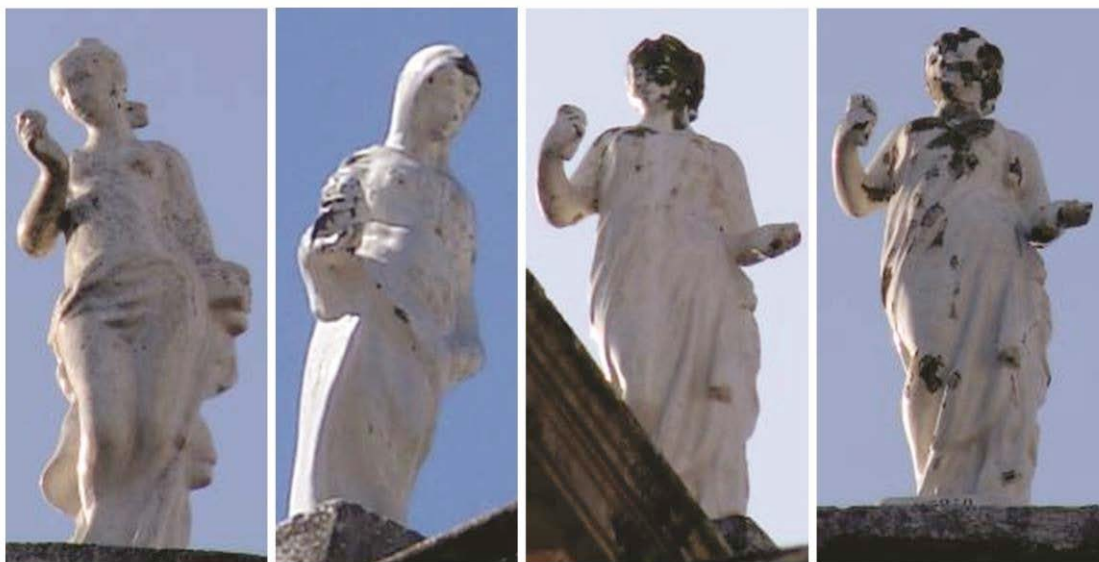
Figura 6 - Esculturas existentes, atualmente, na platibanda do Casarão Barão de Butuí.  
Fonte: Acervo Keli C. Scolari, 2011.

Em 1987 as obras de restauração são retomadas, sendo recuperadas as esquadrias e pisos do pavimento superior e, em 1999, após um período de abandono, que resultou na queda da cobertura e em ações de vandalismo, retomou-se a recuperação do prédio. Nessa época, foram colocadas peças cerâmicas nas fachadas e na camarinha diferentes das originais, com dimensões menores e com uma modelagem de pouca qualidade e que não permite a identificação de sua representação (Figura 6). Por este motivo, neste prédio, não foi possível a realização do levantamento e da identificação das peças cerâmicas originais, sendo este feito apenas em acervos fotográficos, a partir de fotos antigas.

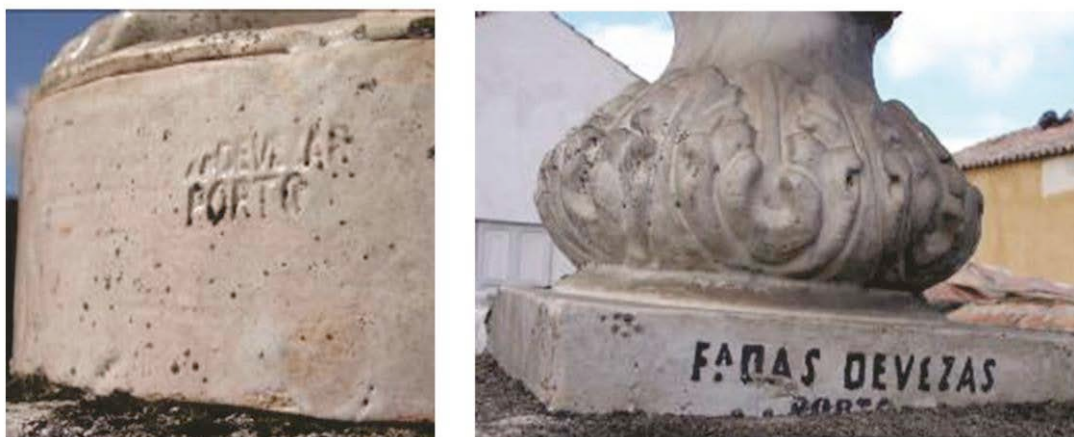
Figura 14 – Exemplo de registro e inscrição encontrados nas cerâmicas das platibandas dos casarões 6 e 8.  
Fonte: Acervo Keli C. Scolari, 2011.

A identificação de peças de cerâmica em faiança portuguesa nos casarões foi feita a partir da presença de registro em baixo relevo e de inscrições, em azul cobalto, com o nome da fábrica portuguesa Fábrica das Devezas, que aparece em algumas esculturas (Figura 14).

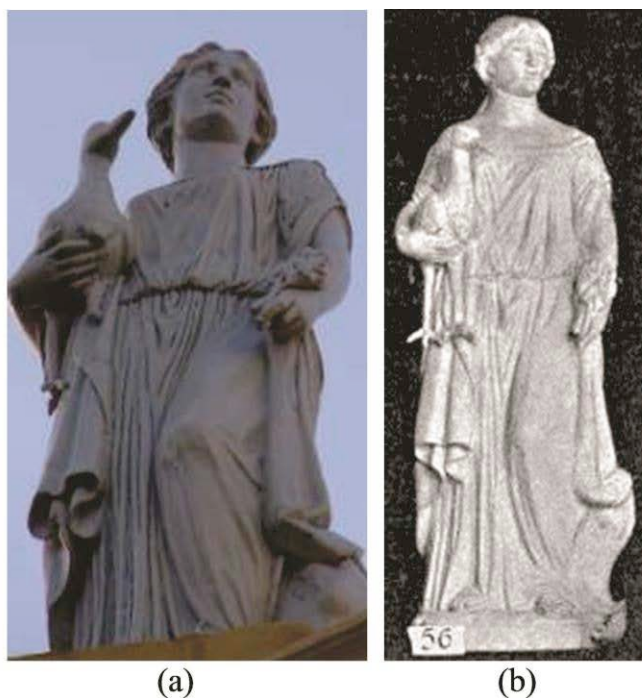
Figura 16– (a) Escultura Gratidão, existente no frontão do prédio do Casarão Barão de São Luís, (b) Imagem do catálogo da Fábrica de Cerâmica e de Fundição das Devezas.  
Fonte: Acervo Keli C. Scolari, 2011.

Analisando a escultura da platibanda do casarão Barão de São Luís, apresentada na figura 16a, observa-se ser uma figura de uma mulher que se encontra em pé, com os cabelos repartidos ao meio e presos em um rabo de cavalo, olhando para frente, com o braço direito semiflexionado e o braço esquerdo quase reto. Seu colo está desnudo, as vestes estão caídas com pregas muito volumosas. A perna e o pé direito estão retos e a perna esquerda está semiflexionada. Toda a escultura apoia-se sobre uma base circular na qual aparece a inscrição em baixo relevo, “Gratidão”, a qual se caracteriza como uma mulher jovem que carrega na mão direita uma cegonha, símbolo representativo do agradecimento, e na mão esquerda um ramo de fava, representando a fertilidade da terra, e aos seus pés se encontra um elefante, simbolizando a cortesia e a gratidão (RIPA, s/data).

Comparando-se os elementos constituintes e o panejamento da escultura do casarão Barão de São Luís com a imagem do catálogo (fig. 16b) observa-se a similaridade entre as peças e que, provavelmente, a escultura do casarão foi adquirida à Fábrica de Cerâmica e de Fundição das Devezas.

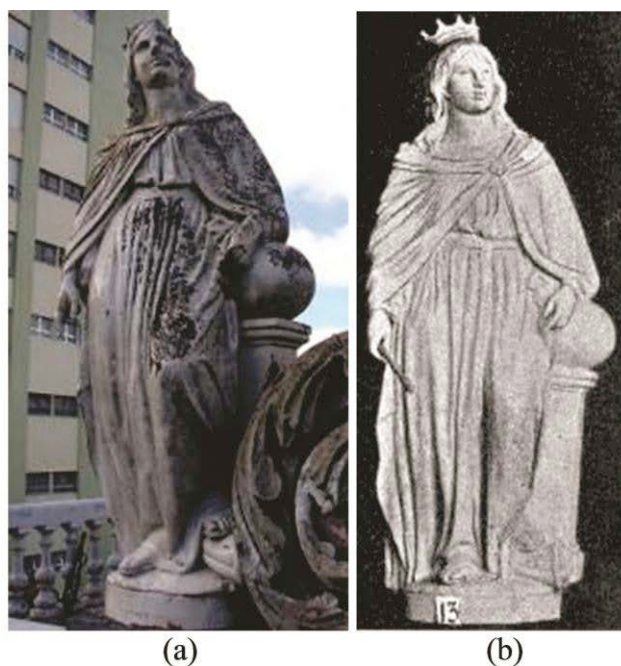
Figura 17 – (a) Escultura Europa, existente no frontão do prédio do Casarão Barão de Cacequi, (b) Imagem do catálogo da Fábrica de Cerâmica e de Fundição das Devezas.  
Fonte: Acervo Keli C. Scolari, 2011.

Analisando a escultura da platibanda do casarão Barão de Cacequi, apresentada na figura 17a, observa-se a figura de uma mulher que se encontra em pé, os cabelos caídos sobre os ombros e repartidos ao meio, a cabeça e o olhar ligeiramente inclinados para o lado direito, o braço direito reto e com a mão fechada, o braço esquerdo quase reto, com sua mão apoiada sobre uma coluna e um globo, o seu colo está desnudo e possui um manto sobre o vestido com pregas muito volumosas. A perna e o pé direito estão retos e a perna esquerda semi-flexionada sobre a cornija. Toda a escultura apóia-se sobre uma base circular e onde aparece a inscrição em baixo relevo “Europa”. Verifica-se que esta alegoria se caracteriza pela figura de uma mulher magnificamente vestida com uma coroa na cabeça, com a mão apoiada em um globo, demonstrando a supremacia do império romano sobre o universo. A figura possui uma cornija em seus pés, demonstrando abundância e fertilidade.

Comparando-se os elementos constituintes e o panejamento da escultura do casarão Barão de Cacequi com a imagem do catálogo (fig. 17b) observa-se a similaridade entre as peças e que, provavelmente, a escultura foi forjada na Fábrica de Cerâmica e de Fundição das Devezas. A ausência do cetro se justifica, possivelmente, pela sua fragilidade e menor resistência, porque era confeccionado, possivelmente, em madeira (GRAVELOT; COCHIN, 1994).
