Arquitetura Industrial e Natureza nas ruínas do Matadouro Imperial de Santa Cruz, Rio de Janeiro

Industrial Architecture and Nature in the ruins of the Imperial Slaughterhouse of Santa Cruz, Rio de Janeiro

Soraya Almeida*

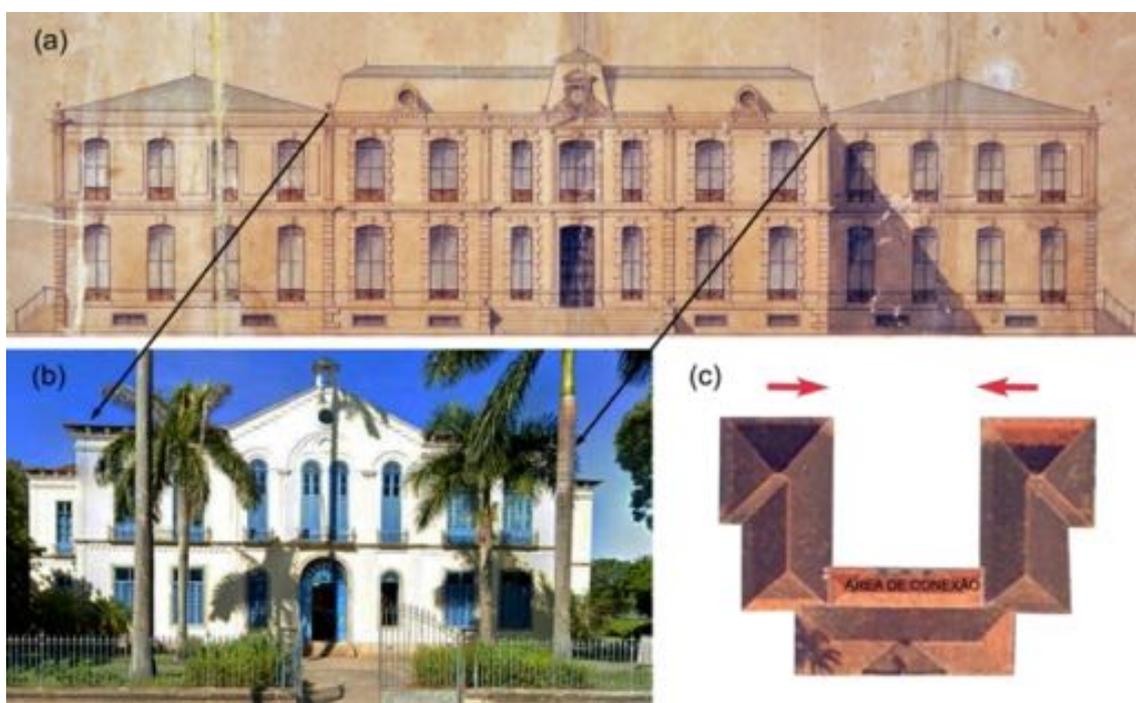
Figura 1 - (a) Fachada do edifício administrativo projetado por Augusto Teixeira Coimbra. Fonte: Arquivo Geral da Cidade do Rio de Janeiro; (b) fachada atual do edifício. Fonte: Google Earth (2019); (c) indicação do deslocamento dos cômodos laterais e da área de conexão acrescida à planta original.

Alguns ornamentos da fachada do edifício administrativo foram removidos para adequação de custos, mas o estilo neoclássico previsto no edital foi mantido, apesar das críticas dos que julgavam haver um excesso de luxo na construção. A alteração mais significativa do projeto consistiu na união dos apartamentos do pavimento superior. Originalmente, as duas residências não seriam conectadas e possuiriam entradas laterais independentes o que, segundo Augusto Coimbra, garantiria a privacidade das duas famílias, mas Aarão Reis exigiu a construção de um corredor unindo os dois corpos (COIMBRA, 1879d). Para que isso ocorresse foi necessário diminuir a distância entre os blocos laterais, reduzir o número de janelas da fachada e construir uma passagem nos fundos dos edifícios. As escadas laterais também foram eliminadas (Figura 1)

O prédio administrativo destacava-se esteticamente das demais construções (Figura 1). Embora muitos julgassem a ornamentação do edifício um desperdício de dinheiro público, o desenho mais elaborado das sedes administrativas era comum em toda a Europa onde, em muitas cidades, o prédio mais luxuoso era o do matadouro (CASH, 1907). A necessidade de diferenciar os edifícios administrativos também se justificava por serem residência das famílias dos diretores e médicos (HESS, 1907). Além do mais, os prédios da administração normalmente compunham as fachadas dos matadouros e sua beleza arquitetônica era uma compensação estética à existência de um espaço destinado a realização da morte (VARGUES, 2014).

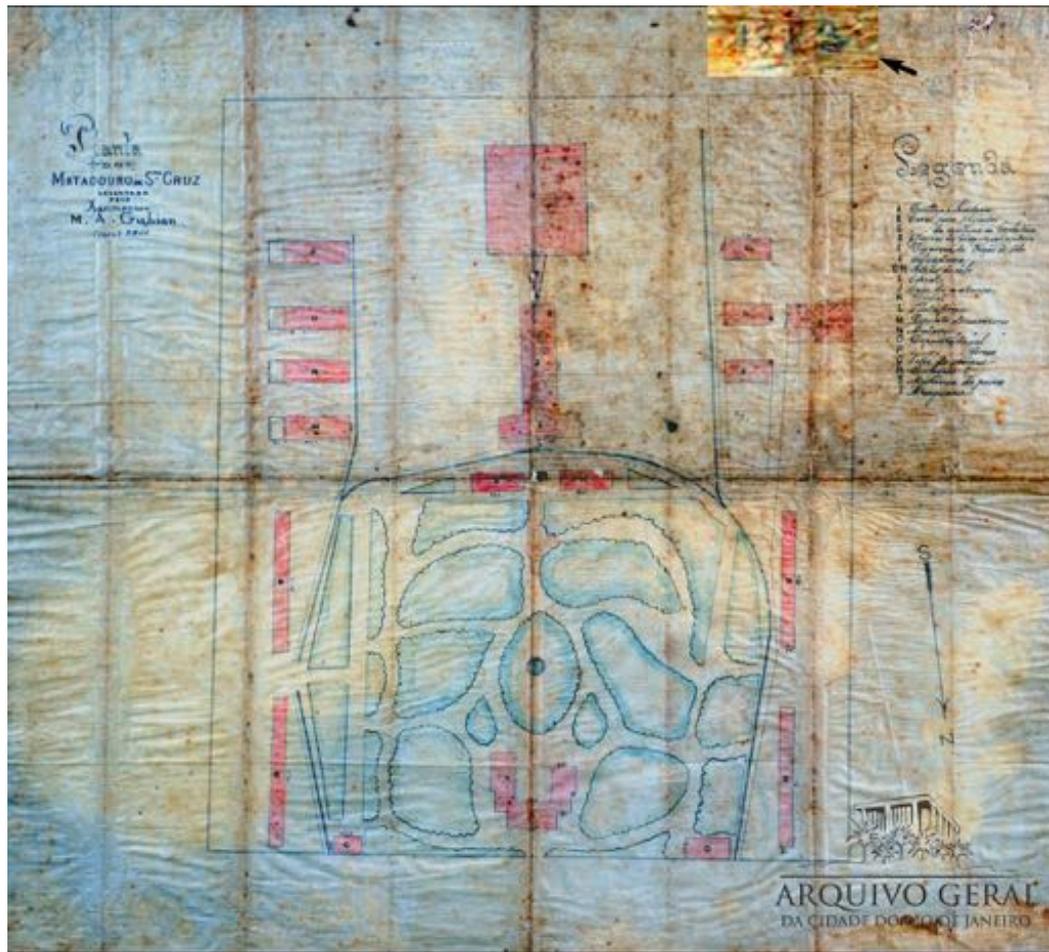
Figura 2 - Planta do Matadouro por Manuel Alexandre Gubian. No detalhe, projeção da data gravada no verso do mapa. Fonte: Arquivo Geral da Cidade do Rio de Janeiro.

Geral da Cidade do Rio de Janeiro, é de autoria de Manuel Alexandre Gubian (Figura 2). Gubian foi nomeado agrimensor do Ministério da Agricultura em 1874 e entre 1883 e 1895 exerceu a função de arruador na Diretoria de Obras Municipais. A partir de 1896 foi condutor técnico da Diretoria de Obras e Viação e em 1897 assumiu o cargo de engenheiro na mesma diretoria, falecendo em 1901 (MINISTÉRIO DA AGRICULTURA, 1874; CAMARA MUNICIPAL, 1885; ATA DA 13ª SEÇÃO, 1896; LAEMMERT, 1897; SAUER, 1898, 1901; ANÚNCIOS, 1901).

O mapa de Manuel Alexandre Gubian traz o ano de 1883 grafado em seu verso e não apresenta a estação ferroviária, inaugurada em 1884. Entretanto, a planta mostra a existência de uma casa de máquinas de luz elétrica, cuja instalação somente foi autorizada pela intendência municipal em dezembro de 1889, a fim de permitir exames laboratoriais durante as matanças noturnas (ACTOS OFFICIAES, 1890). O mais provável é que a casa de luz já estivesse construída em 1883, recebendo verba para instalação dos equipamentos apenas em 1889, pois, além do mapa não conter a representação da estação ferroviária, Gubian assina a planta como agrimensor, cargo que exerceu até 1883, quando foi designado arruador.

Nota-se, na imagem de Gubian, que a ala leste do edifício da administração exhibe um prolongamento não compatível com às especificadas no edital. Esse prolongamento pode ser representativo de um telheiro posteriormente retirado ou um erro de traçado, corrigido pela a linha que define o limite da fachada, que é nítido na imagem e coincidente com a fachada atual e com as especificações do edital.

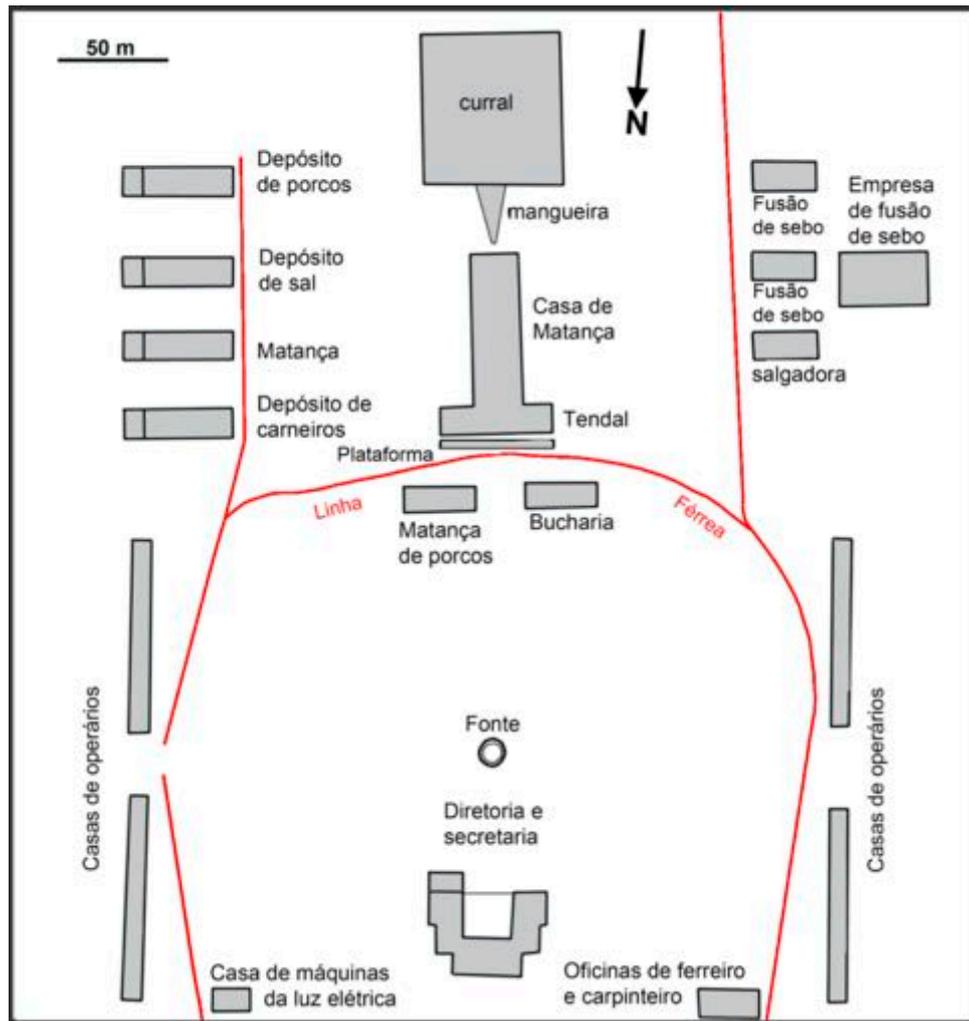
Os traços da planta de Manuel Alexandre Gubian são reproduzidos na Figura 3. No centro, observa-se a estrutura em T formada pela casa de matança e tendal, tal como proposta por Azeredo Coutinho, e que eliminou o arranjo simétrico originalmente projetado para as casas de matança e depósitos. Como relatado por Augusto Coimbra, o tendal ocupou a posição de uma das casas extintas (COIMBRA, 1979e).

Figura 3 - Transposição da planta de Manuel Alexandre Gubian. Fonte: Soraya Almeida, 2020.

O abatedouro de suínos e a bucharia foram instaladas nos fundos do tendal (Figura 3), seguindo a tendência Europeia de separar animais de grande e pequeno porte (HEISS, 1907). As características das construções destinadas ao abate de animais de menor porte eram semelhantes às do matadouro central, diferenciando-se por ter dimensões mais reduzidas pela ausência de guindastes e de rampas de inclinação elevada. Imagens do início do século XIX mostram que esses edifícios foram depois ampliados.

Margeando o tendal estava a plataforma da linha férrea que conectava os diferentes setores (Figura 3). Construída com alvenaria de pedra e cantaria, a plataforma encontra-se em bom estado de conservação, assim como rampa e escadas que ligam a plataforma ao tendal. Os trilhos eram assentados sobre terrenos inclinados e os vagões se movimentavam pela força da gravidade. O trecho que separava o tendal da casa de matança de porcos e da bucharia foi posteriormente coberto com telhas a fim de proteger da luz do sol as carnes embarcadas. Com a construção de novos prédios, houve expansão das linhas de conexão. Fotografias obtidas por Augusto Malta entre 1920 e 1930 mostram que as linhas férreas foram, posteriormente, estendidas a todos os setores do matadouro.

A casa de máquinas da luz elétrica e a oficina de ferreiro e carpinteiro ocupavam posições que, de acordo com o edital, seriam destinadas às casas de pesagem, que não chegaram a ser instaladas (Figura 3).

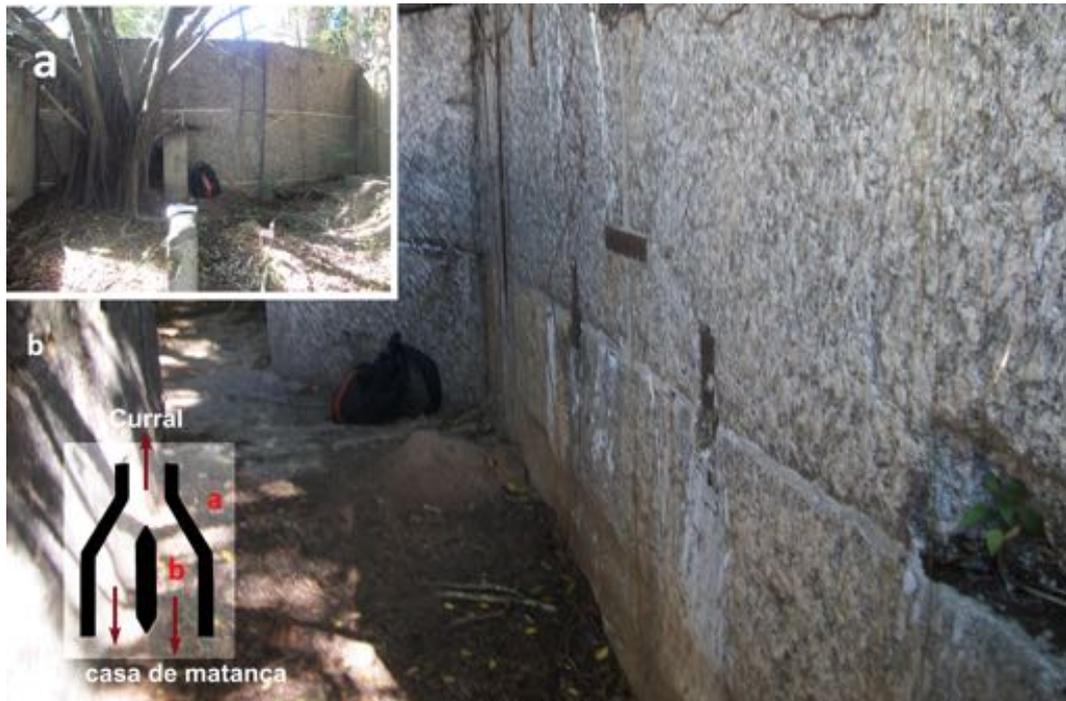
O módulo de abate de bovinos era ligado ao curral por meio de uma mangueira em forma de funil, cujas paredes, revestidas por cantarias, estão ainda bem preservadas. Seu piso era inclinado em rampa suave para o lado do curral e com ângulo acentuado na direção do edifício. Com 17 m de abertura na saída do curral, a mangueira bifurcava-se em corredores com um metro de largura na entrada do matadouro (Figura 4). Sobre os corredores havia um passadiço de madeira onde os magarefes, munidos de estiletes, abatiam os animais. Depois de abatidos, os animais eram postos em carretas e levados sobre os trilhos para o interior do prédio. Nas rampas laterais, eram sangrados, esfolados e esquartejados. Os fluidos gerados no processo escorriam em direção aos bueiros, que retinham os resíduos sólidos (Figura 5). Após o esquartejamento, as peças seguiam para o tendal anexo (INAUGURAÇÃO DO NOVO MATADOURO, 1881).

Figura 4 - Mangueira. (a) Visão externa. (b) Visão interna. No canto inferior esquerdo, imagem esquemática da bifurcação junto à entrada da casa de matança de bovinos. As letras em vermelho assinalam o local de tomada da imagem. Fonte: Soraya Almeida, 2014.

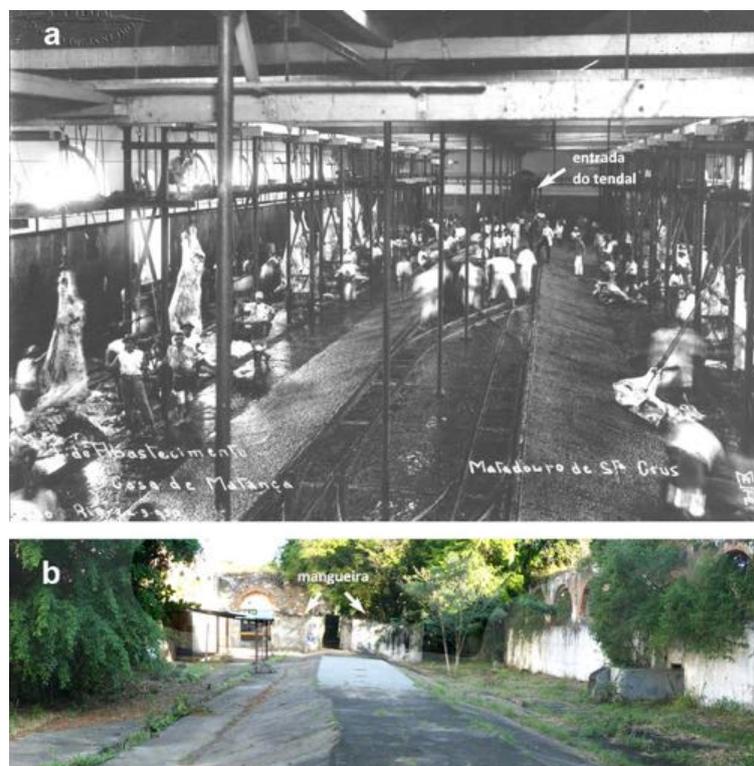
Figura 5 - (a) Imagem do interior da casa de matança tomada do passadiço sobre a mangueira. Ao fundo, porta de acesso ao tendal. No centro, trilhos sobre superfície elevada com rampas laterais. Foto de Augusto Malta, 1930. Fonte: Arquivo Geral da Cidade do Rio de Janeiro. (b) Condições atuais da casa de matança mostrando a saída da mangueira ao fundo. Fonte: Soraya Almeida, 2014

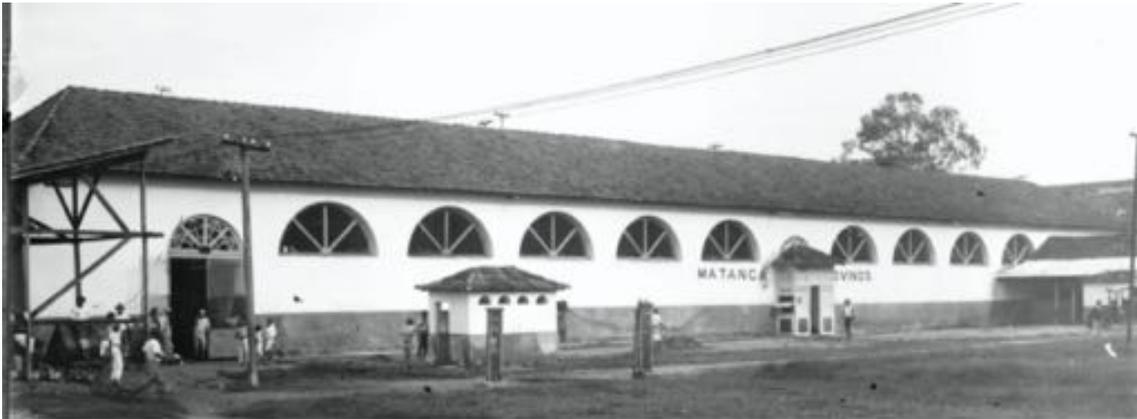
O prédio da casa de matança, também conhecido como matadouro central, possuía 22 m de largura, 70 m de comprimento e 6,5 m de pé-direito. As janelas eram meios óculos de arcos abertos, com 2 m de flecha, posicionadas 4 m acima do piso (Figura 6), altura que configurava o dobro da exigida para janelas de matadouros a fim de garantir a circulação de ar e permitir a entrada de luz pelo maior tempo possível (HEISS, 1907; VARGUES, 2014).

Figura 6 - (a) Aspecto externo da casa de matança de bovinos em 1930. À direita, observa-se telhado do tendal. Fotos de Augusto Malta. Fonte: Arquivo Geral da Cidade do Rio de Janeiro.

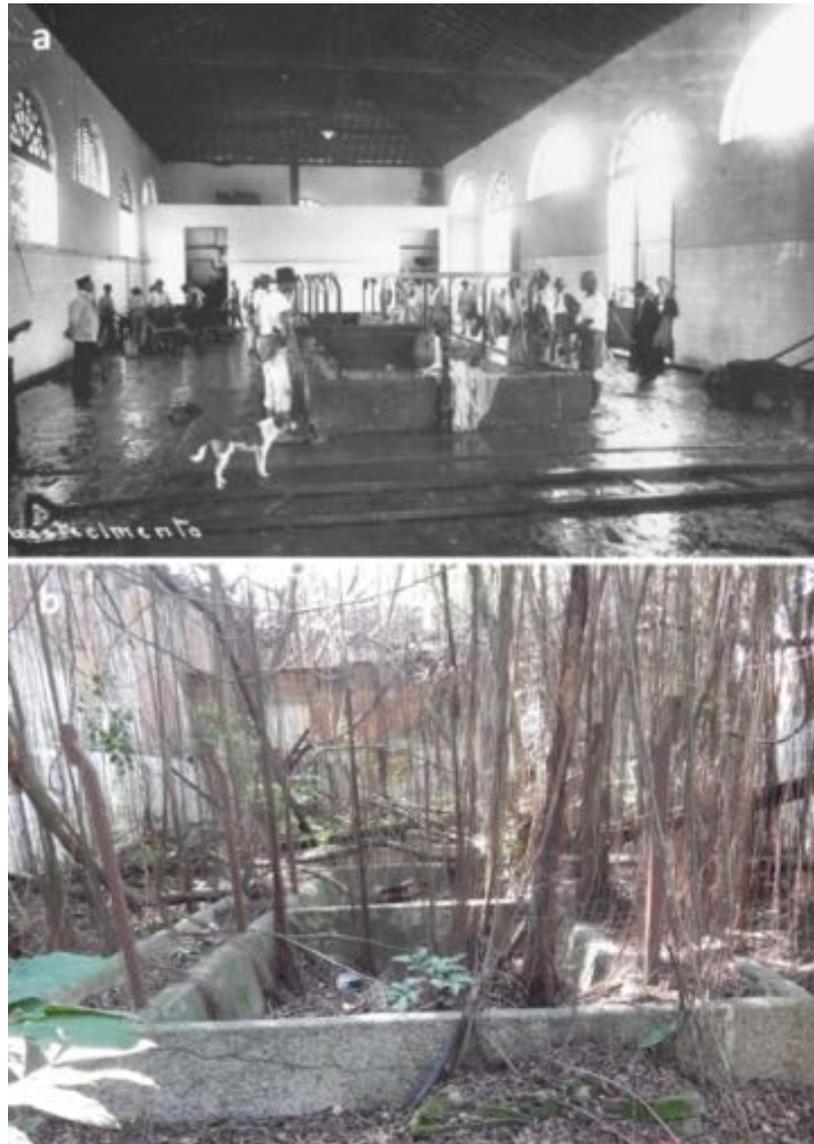
As ruínas da bucharia preservam as cantarias dos tanques utilizados na limpeza e preparo de vísceras, assim como os ferros onde eram fixados os ganchos para suspensão das tripas (Figura 7)

Figura 7 - (a) Bucharía em imagem de Augusto Malta, 1930. Fonte: Arquivo Geral da Cidade do Rio de Janeiro. (b) Bucharía em 2014. Fonte: Soraya Almeida, 2014.

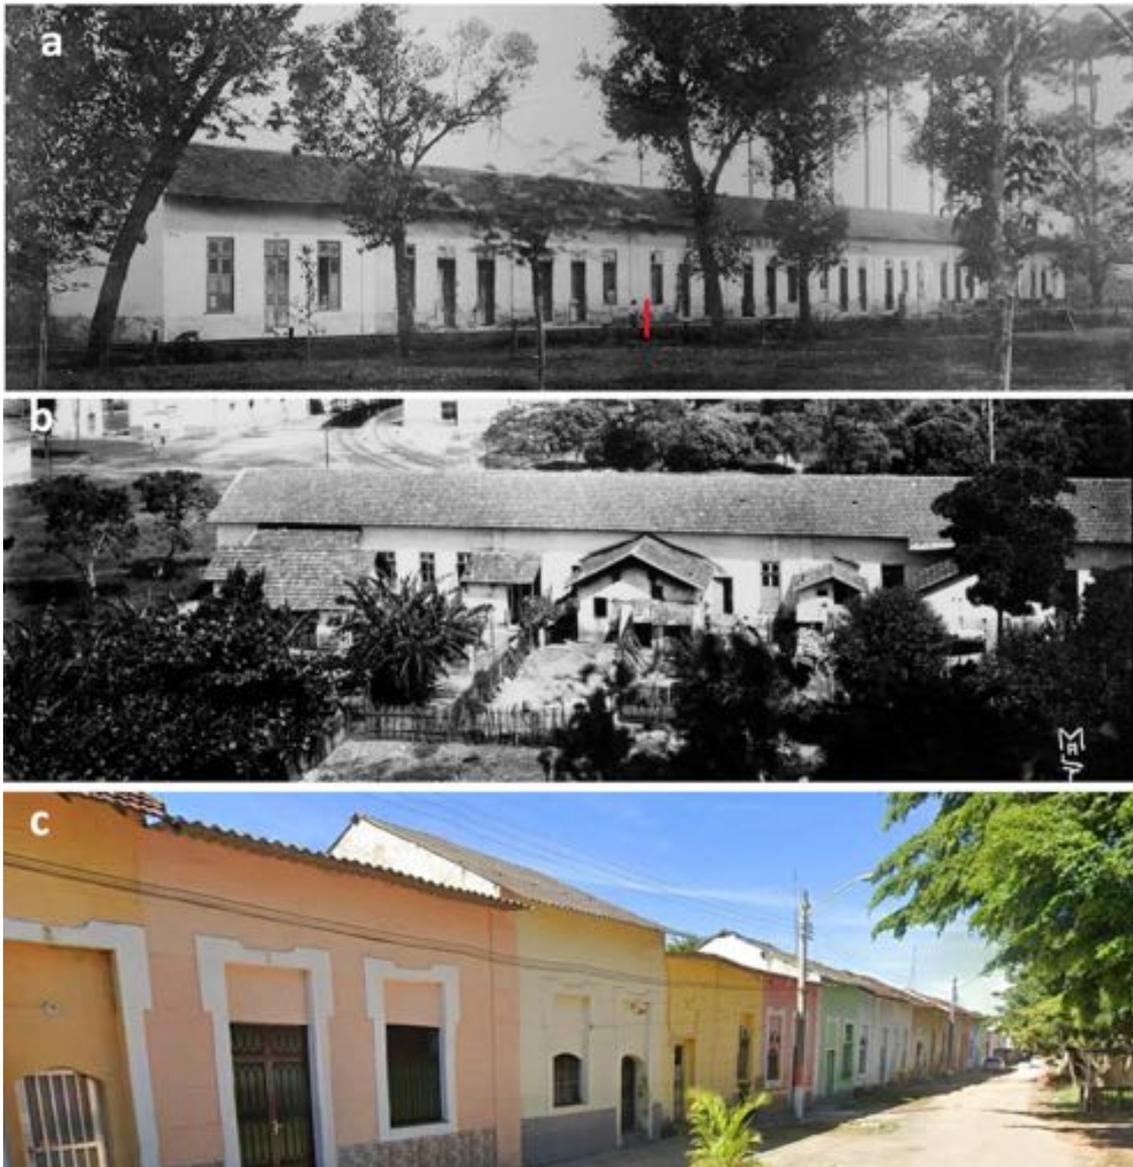
Figura 8 - (a) Ala leste das moradias de funcionários. A barra vermelha assinala a presença humana, para efeito de escala. (b) Fundos da ala leste. Fotos de Augusto Malta, 1930. Fonte: Arquivo Geral da Cidade do Rio de Janeiro (c) O mesmo conjunto em 2009. Fonte: Google Earth, junho de 2009.

Os conjuntos residenciais destinados aos trabalhadores possuíam pés-direitos em torno de 6m e ficavam nas laterais da praça, nos fundos do prédio administrativo (Figuras 3 e 8). Esses edifícios ainda são utilizados como residências, mas suas fachadas foram descaracterizadas (Figura 8c). No período de realização dessa pesquisa, apenas uma das moradias da ala leste possuía portas e janelas originais. Essa ala, embora melhor preservada estava com sua perspectiva bloqueada por um *outdoor*.

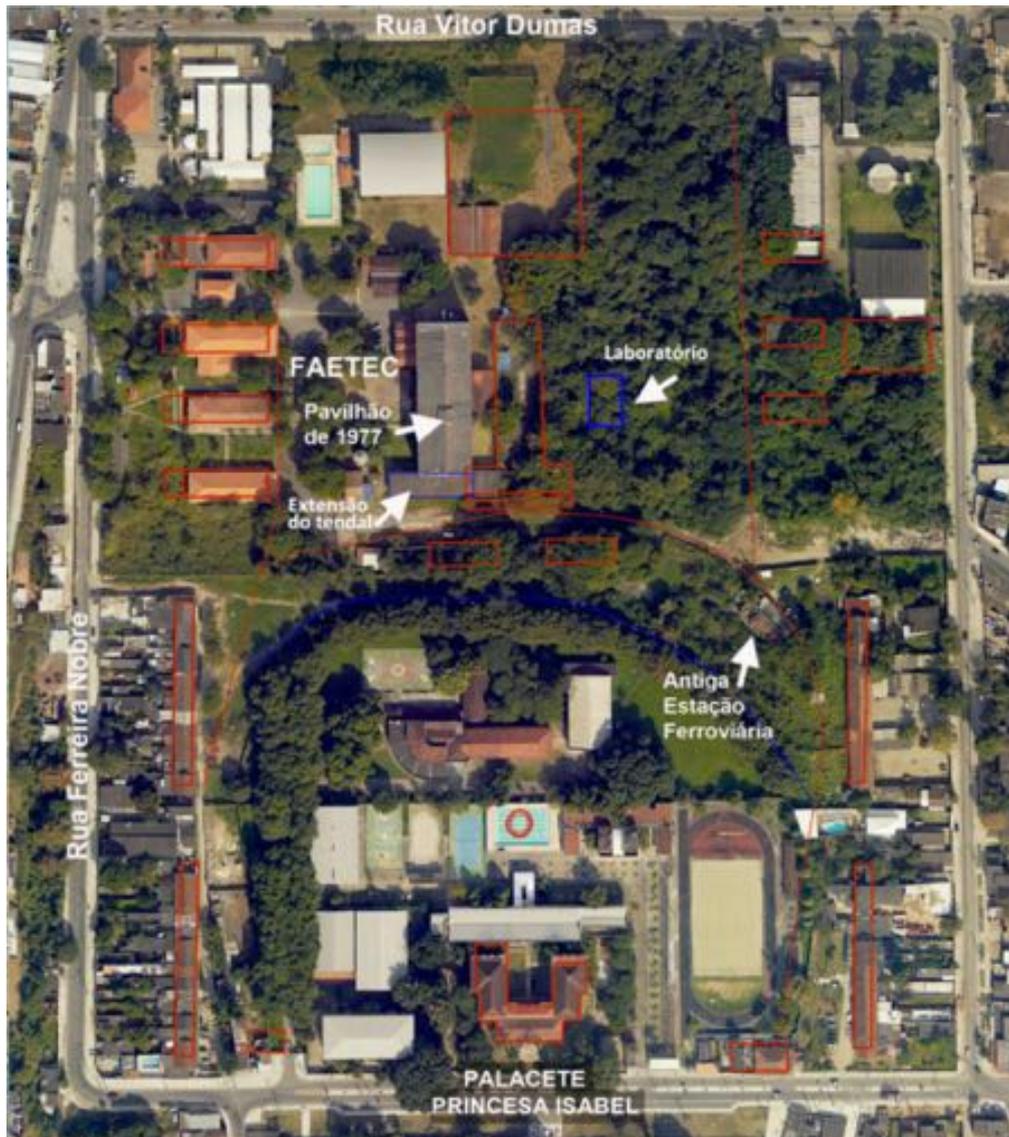
Na Figura 9, a planta de Alexandre Gubian é sobreposta à imagem de satélite. Nela, observa-se que muitos dos edifícios originais estão sendo utilizados pela FAETEC. As estruturas em estado de ruína concentram-se na área coberta por densa vegetação. Há, entre elas, construções posteriores a 1883, como a estação ferroviária, de 1884; o laboratório dos veterinários, de 1904 (FREITAS, 1977); e as extensão do antigo tendal e bucharia, visíveis em fotografias de Augusto Malta, obtidas entre 1920 a 1930.

Figura 9 - Representação do mapa de Alexandre Gubian (linhas vermelhas) sobre imagem de satélite. (Fonte: Google Earth, 2020). Linhas azul representam ruínas de estruturas construídas após o mapa de Gubian.

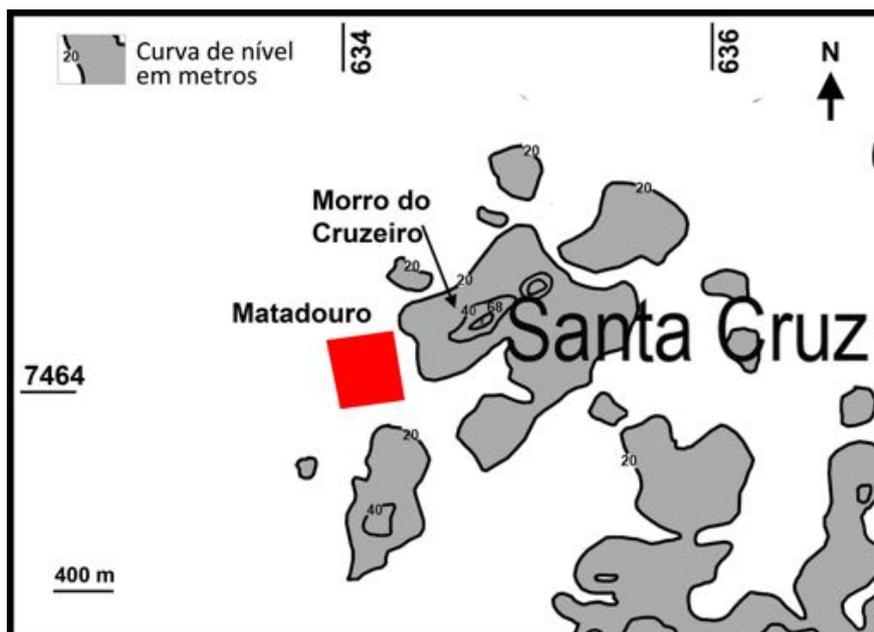
A Figura 10 ilustra a posição do Morro do Cruzeiro em relação ao matadouro. No período em que a região era administrada pelos inacianos, a elevação era conhecida como Atalaia dos Jesuítas. Durante o Império, quando lá foi instalado um mirante, era dita Morro do Mirante ou Morro da Boa Vista. Em plantas realizadas em exercícios militares ao final do século XIX aparece com a designação de Morro da Pedreira. Sua porção oeste, nas proximidades do matadouro, é conhecida como Morro do Bodegão. Com a instalação de um reservatório em seu topo, passou a ser reconhecida como Morro da Caixa D'Água e, em 1967, quando ali foi instalada uma cruz, passou a ser chamada de Morro do Cruzeiro (DIAS, 2015). Apesar das várias designações recebidas ao longo do tempo, trata-se de uma mesma unidade geológica estruturada na direção NE-SW.

Figura 10 - Posição do matadouro em relação ao Morro do Cruzeiro. Observar cortes produzidos por escavação no extremo sudoeste do morro e na colina ao sul do matadouro.

O morro forneceu todas as rochas empregues na construção do matadouro e em seu topo ainda podem ser vistas partes de ferragens utilizadas na descida dos blocos empregados na produção de cantarias. Para o aterramento da área, grandes volumes de saibros foram retirados de suas bordas e de uma pequena colina ao sul da construção. A retirada desse material alterou significadamente a forma destas elevações (Figura 10).

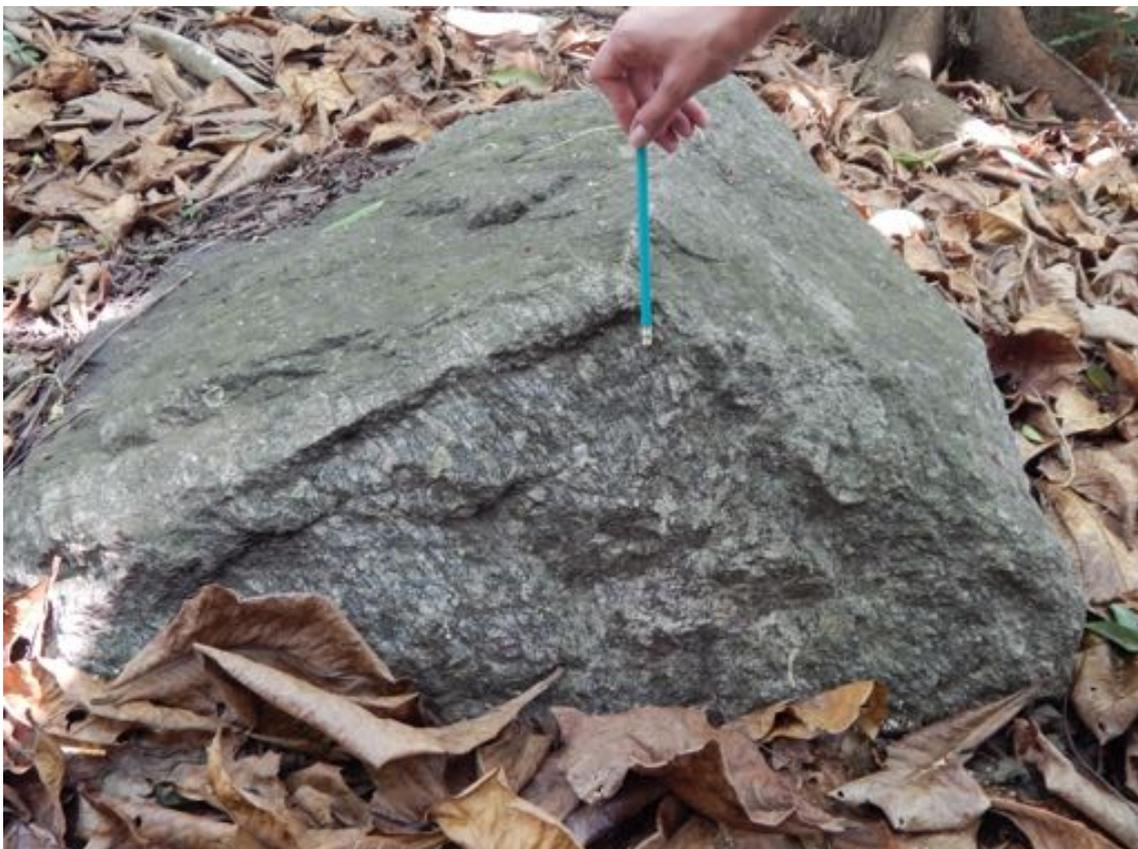
Figura 11 - Bloco de gnaíse com entalhe de cantaria não finalizada encontrado na área das ruínas.

Além de estarem próximas da construção, as rochas possuíam coloração clara, como recomendado pelos higienistas. Segundo Augusto Coimbra as cantarias eram trabalhadas a picão na própria obra (COIMBRA, 1879e). O relato do engenheiro é confirmado pela presença de um bloco parcialmente trabalhado entre as ruínas (Figura 11).

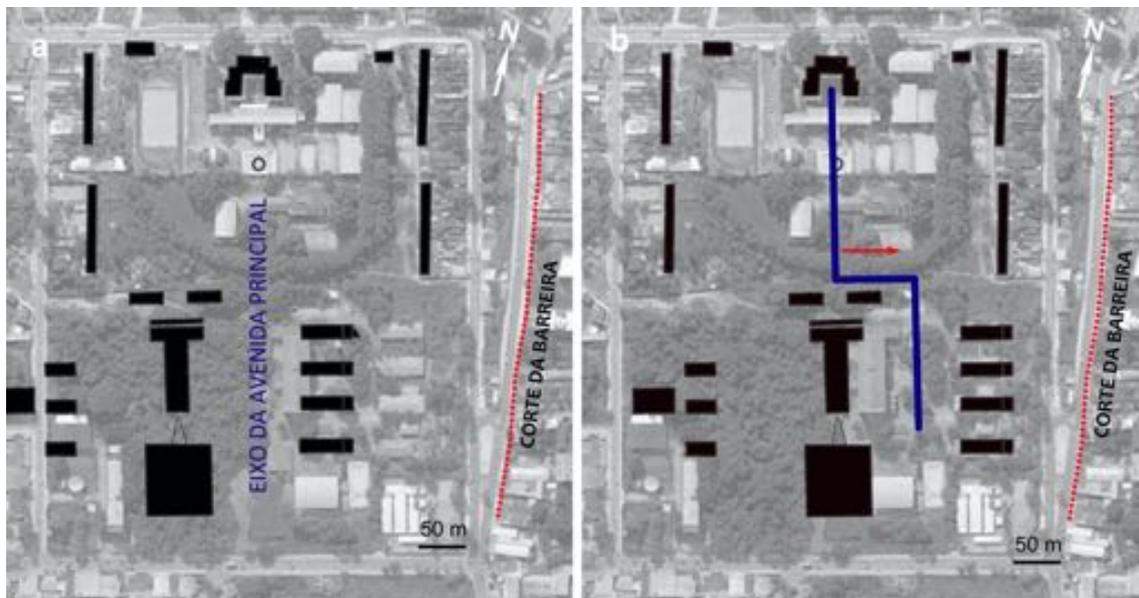
Figura 12 - (a) Distribuição dos edifícios segundo proposta original. (b) Posição adotada após deslocamento em direção ao Morro do Cruzeiro. Representação sobre imagem de satélite. Fonte Google Earth, 2020.

A escolha de uma nova área gerou uma série de discordâncias entre Augusto Coimbra, o engenheiro fiscal, a Câmara Municipal e o Ministério dos Negócios. Depois de quase um ano de discussões, o ministério decidiu erguer os prédios no local originalmente determinado no contrato. Coimbra obteve, contudo, permissão para deslocar as obras em aproximadamente 100 m na direção do morro, onde os terrenos eram um pouco mais secos. Esse deslocamento foi o responsável pela descontinuidade da avenida que conectava o edifício administrativo, o parque e o setor industrial como ilustrado na Figura 12.

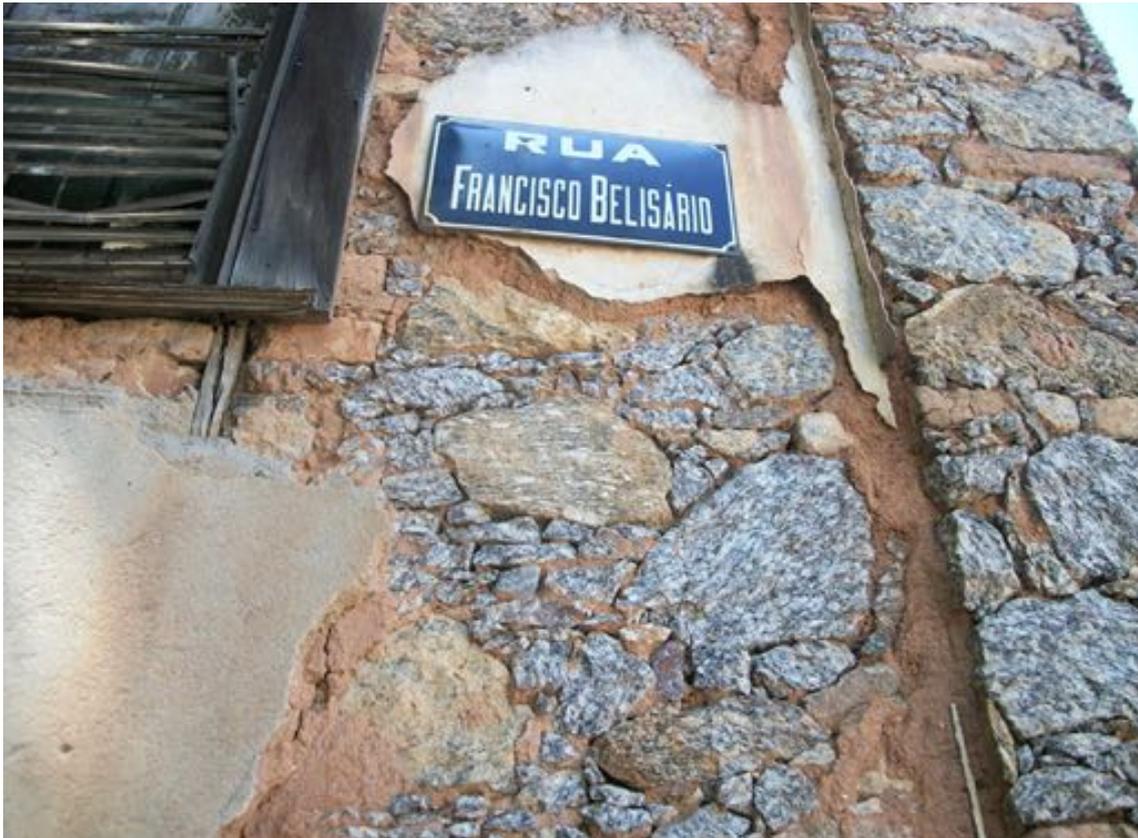
Figura 13 - Detalhe de alvenaria da Casa do Sal: rochas correlatas às do Matadouro Imperial. Fonte: Soraya Almeida, 2012.

Rochas correlatas às do Morro do Cruzeiro são também encontradas na antiga sede da Fazenda Jesuítica; na construção conhecida como Casa do Sal, que lhe é próxima (Figura 13) e no marco comemorativo do 1º centenário da anexação de Santa Cruz ao Distrito Federal (Figuras 14 e 15). O marco, montado em 1933 pelo Centro Agrícola de Santa Cruz, foi construído com blocos do alicerce da igreja que estava sendo erguida pelos jesuítas no largo frontal à sede da fazenda quando os jesuítas

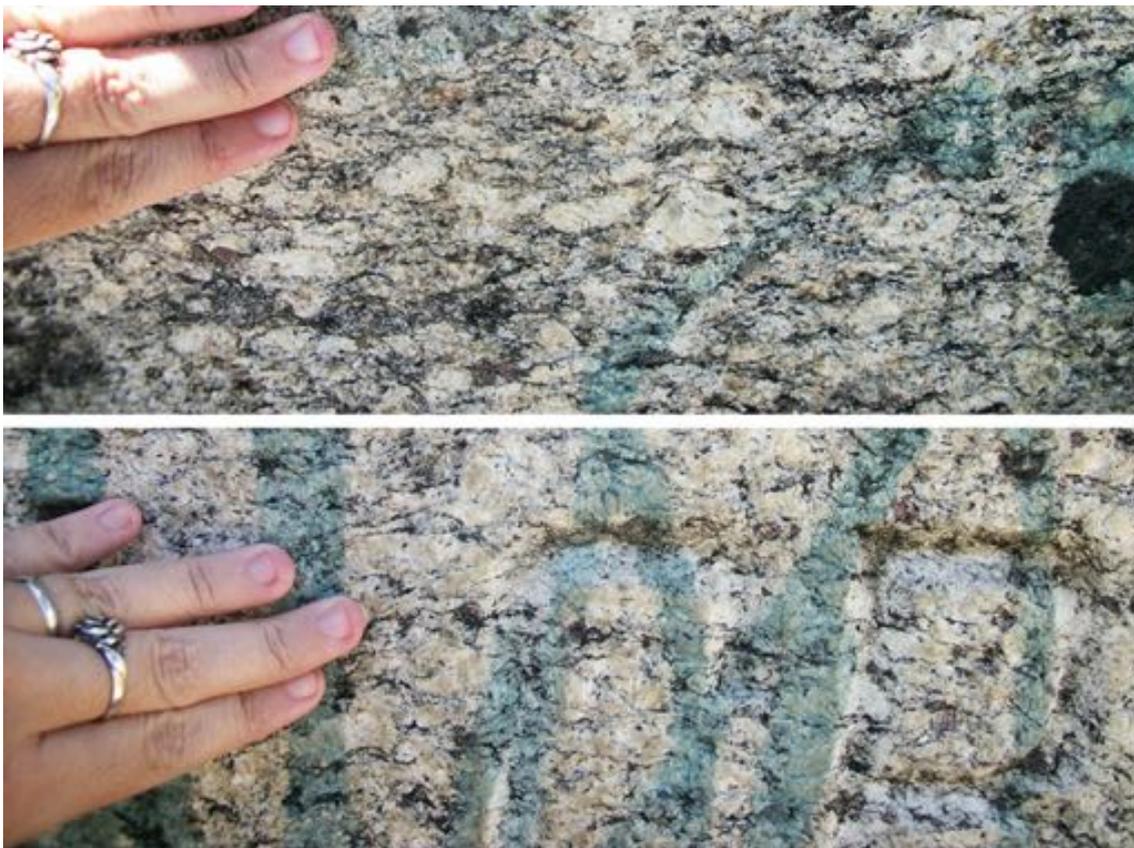
Figura 14 - Detalhe do monumento comemorativo do 1º centenário de anexação de Santa Cruz ao Distrito Federal: rocha do Morro do Cruzeiro trabalhada em cantaria no século XVIII.

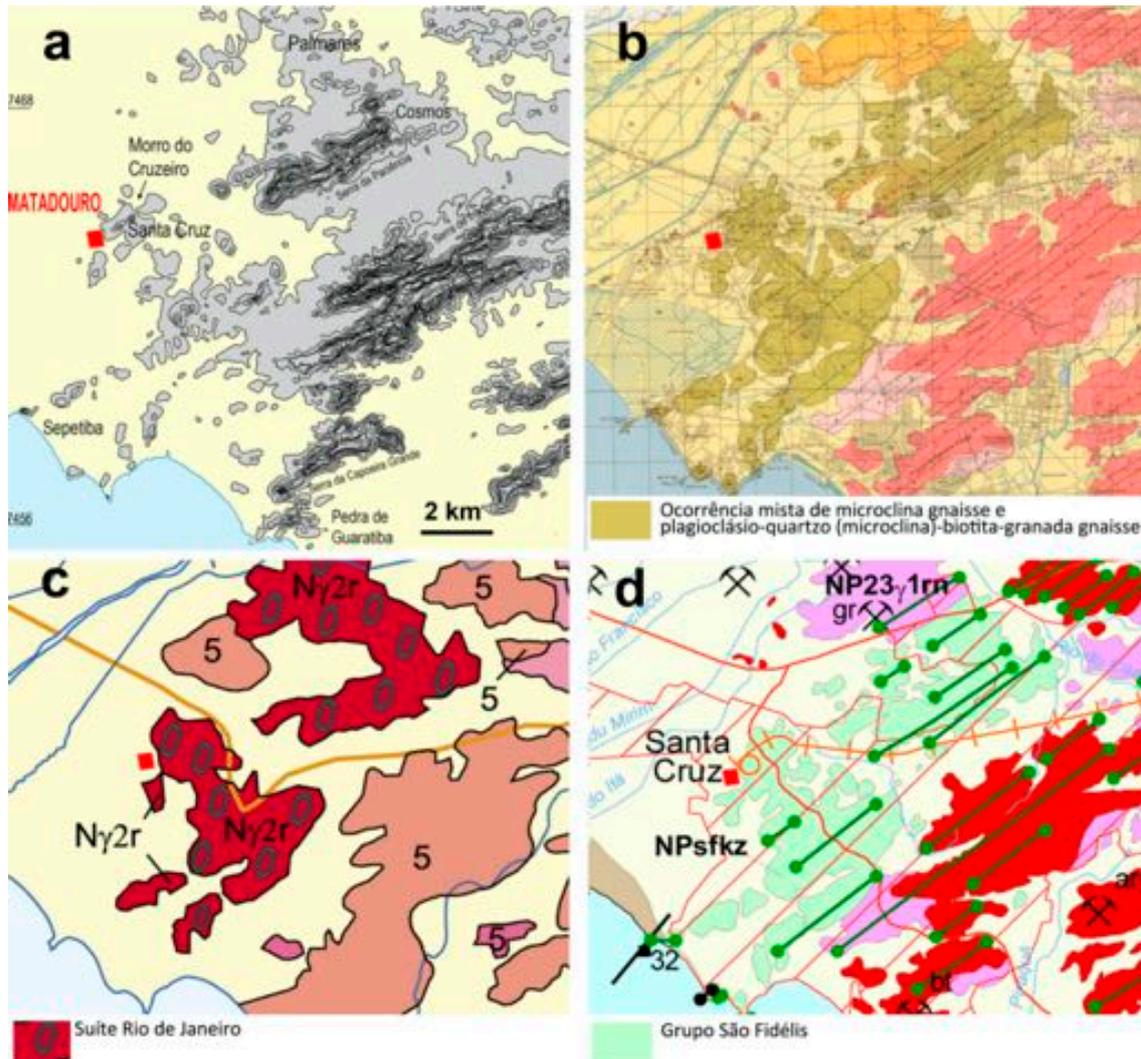
Figura 16 - (a) Posição do matadouro e do Morro do Cruzeiro em mapa topográfico. (b) Detalhe do mapa geológico de Helmbold et al. (1965). (c) Detalhe do mapa geológico de Silva et al. (2001); (d) Detalhe de mapa geológico de Heilbron et al. (2016).

A descrição das rochas do Morro do Cruzeiro em mapas geológicos regionais diverge, contudo, daquelas observadas em afloramentos e nas construções históricas de Santa Cruz (Figura 16). HELMBOLD et al. (1965, Figura 16b) informa ser a elevação composta por microclina gnaisses intercalados com granada gnaisses. O mapa geológico publicado pela Companhia de Recursos Minerais (CPRM) em 2001 (SILVA et al., 2001, Figura 16c) correlaciona as rochas do Morro do Cruzeiro à Suíte Rio de Janeiro, formada por ortognaisses e granitóides, entre os quais está incluído o gnaiss facoidal típico das cantarias oitocentistas do Rio de Janeiro que, apesar de também possuir textura porfiroclástica, apresenta composição distinta das rochas de Santa Cruz. Em mapa mais recente, também editado pela CPRM (HEILBRON et al. 2016) as mesmas rochas são correlacionadas ao Grupo São Fidélis, formado por gnaisses supracrustais kinzigíticos com intercalação de quartzitos, calcissilicáticas e anfibolitos (Figura 16d).

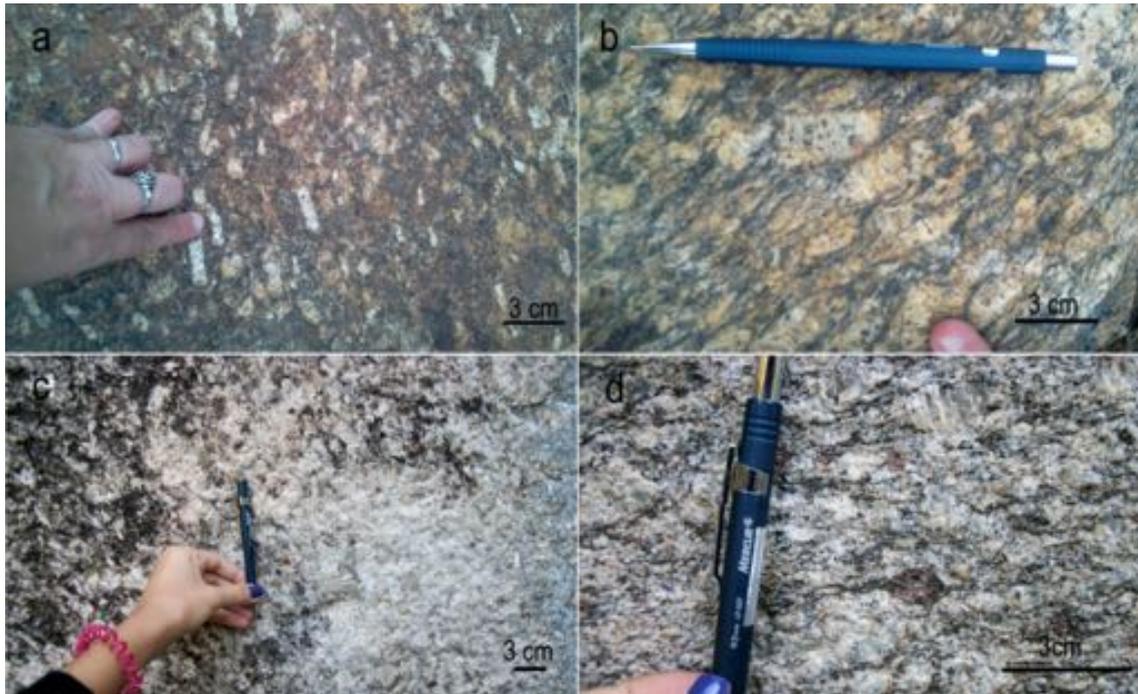
Figura 17 - (a) Textura preservada de fluxo ígneo em afloramento do Morro do Cruzeiro (b) Mesma rocha, gnaissificada. (c) Concentração de feldspatos com passagem gradativa para rocha de composição tonalítica em cantaria do matadouro. (d) Gnaiss em cantaria do matadouro. Observar presença de granada (cristais arredondados avermelhados) em todas as amostras. Fonte: Soraya Almeida, 2014.

Nos afloramentos do Morro do Cruzeiro são encontradas rochas com estrutura de fluxo ígneo definida por cristais orientados de feldspato idiomórfico e por enclaves máficos. Texturas ígneas relictas são também observadas em rochas do matadouro. São comuns cristais idiomórficos zonados de plagioclásio e bolsões anortosíticos que gradam para tonalito. A rocha ígnea deformada dá origem a gnaisses porfiroclásticos, cujo tipo dominante, tanto entre as rochas do matadouro como em afloramentos, é um granada gnaiss tonalítico, com porfiroclastos orientados de plagioclásio de 3 a 5 cm em matriz de granulação fina contendo granada, biotita, feldspatos e quartzo. Granada apresenta cor rosa ou vermelha, hábito arredondado e grãos variando de poucos mm a 1 cm de diâmetro e também ocorre nos tipos com textura ígnea preservada.
